## Frontzahnverlust durch traumatische Zyste – ein Fallbericht

Lutz Krause

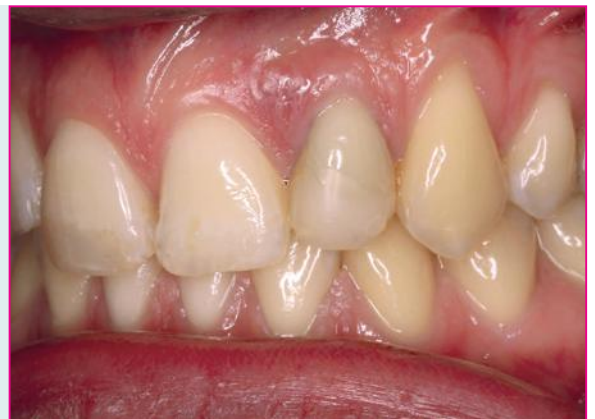
Abb. 2: Klinik 18 Monate nach Erstversorgung.

Exakt 18 Monate nach dem Unfallereignis zeigte regio 22 im April des Jahres 2017 in der klinischen Verlaufskontrolle vestibulär eine diskrete Schwellung und Fistelbildung. Die zeitgleich eingeleitete Bildgebung der betroffenen Region ließ einen ausgedehnten zystischen Prozess erkennen (Abb. 1, 2).

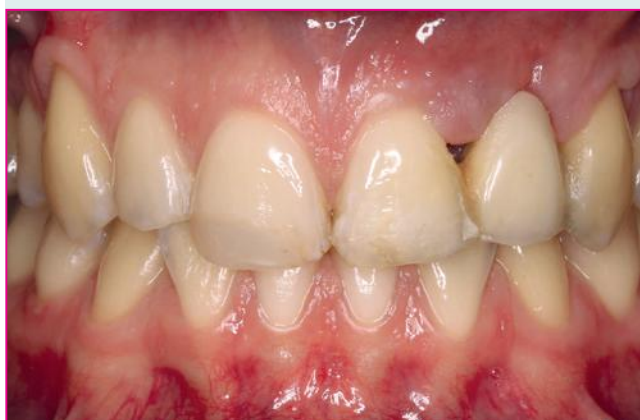
Abb. 6: Adhäsivbrücke in situ (LZP).

Die gemäß Röntgenbild ausgedehnte Destruktion des Alveolarfortsatzes (Abb. 3) bestätigte sich nach der schonenden Zahntfernung eindrucksvoll (Abb. 4). Das Zystengewebe, laut feingeweblicher Aufarbeitung als Material einer radikulären Zyste beschrieben, wurde subtil aus dem Defekt entfernt, wobei sich die palatinale Begrenzung der Alveole als teilweise resorbiert erwies. Die Augmentation erfolgte mit partikulärem KEM xenogenen Ursprungs, welches mit präoperativ entnommenem Venenblut „biologisiert“ worden war. Die Abdeckung des Augmentats (Abb. 5) erfolgte mit einer porcinen RCM (Bio-Gide, Geistlich), wobei insbesondere im palatinalen Bereich eine großflächige Defektabdeckung erforderlich wurde. Infolge der Knochendestruktion waren die angrenzenden Wurzelareale der Nachbarzähne freiliegend. Diese wurden vor Einbringen des Augmentationsmaterials mit Schmelzmatrixproteinen (Emdogain, Straumann Group) konditioniert. Der speicheldichte Wundverschluss erfolgte mit PTFE-Material (6-0) und monofilem atraumatischen Faden (6-0) in zwei Schichten. Die im Vorfeld gefertigte Klebebrücke wurde im Sinne eines LZPs an den Palatinalflächen der Nachbarzähne adhäsiv (Variolink DC) befestigt (Abb. 6).

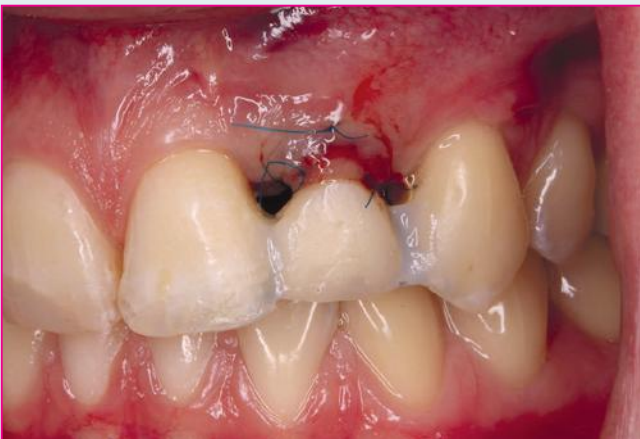
Abb. 12: Freilegung, Rolllappentechnik.

Die Einheilzeit bis zur Implantatfreilegung im Juni 2018 betrug fünf Monate. Nach vestibulärer Weichgewebsverdickung mittels Rolllappentechnik (Abb. 12) wurde eine verschraubbare PEEK-Krone zur definitiven Ausformung des Emergenzprofils im Sinne eines „therapeutischen Zahnersatzes“ eingegliedert (Abb. 13).

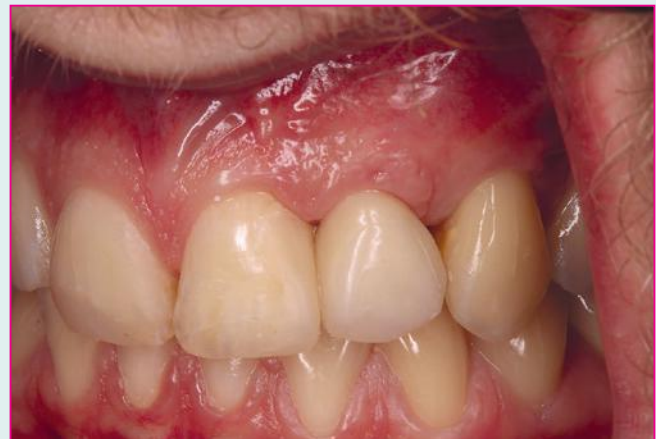
Abb. 13: Therapeutischer Zahnersatz (TZE) regio 22, verschraubt.

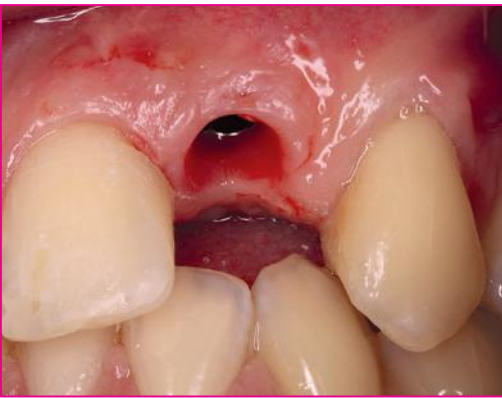
Abb. 14: Emergenzprofil.

Nach weiteren fünf Monaten erfolgte bei stabilen Weichgewebsverhältnissen (Abb. 14) die definitive Kronenversorgung. Der geschlossenen Abformung (Polyether) unter Verwendung eines individualisierten Abformpfostens (Abb. 15) folgten Konturanpassungen der Approximalflächen der Nachbarzähne mittels Kompositmaterial (Tetric Ceram), um die äußere Form der implantatgetragenen Krone 22 am zweiten Inzisiven der Gegenseite orientieren zu können (Abb. 16). Nach Einprobe und Korrektur des Hybridabutments (Zirkonabutment auf Camlog Klebebasis) wurden das Abutment mit empfohlenem Drehmoment und die Verblendkrone (Zirkonoxid) mittels Glasionomerzement (KetacCem) eingegliedert (Abb. 17-19).

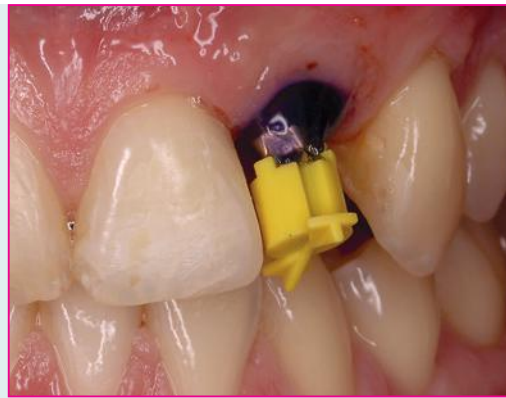
Abb. 15: Abformpfosten, individualisiert.

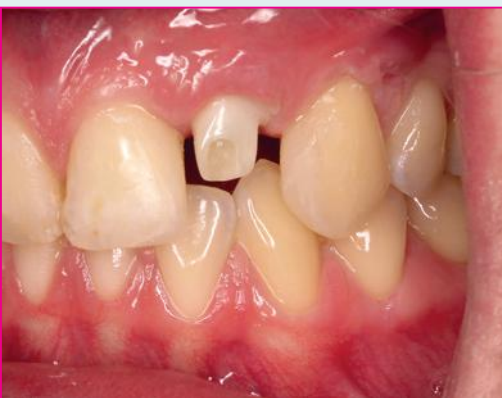
Abb. 17: Hybridabutment, Zirkon auf Titanbasis.

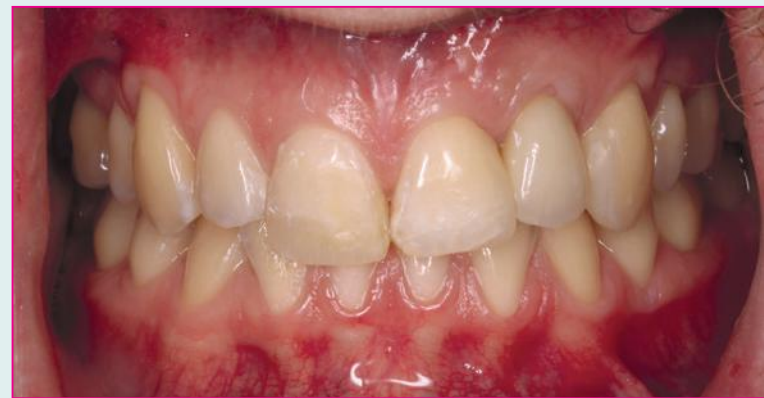
Abb. 19: Kronenversorgung, definitiv zementiert.
