# Implantation im parodontal kompromittierten Gebiss

**In der Zahnheilkunde werden die Indikationsbereiche für implantatgetragenen Zahnersatz stetig erweitert. Hatte man einst Sorge im parodontal geschädigten Gebiss zu implantieren, ist dies aufgrund jüngerer Innovationen in der heutigen Zeit bei regelmäßigen Kontrolluntersuchungen (UPT) ein fast vernachlässigbarer Faktor.**

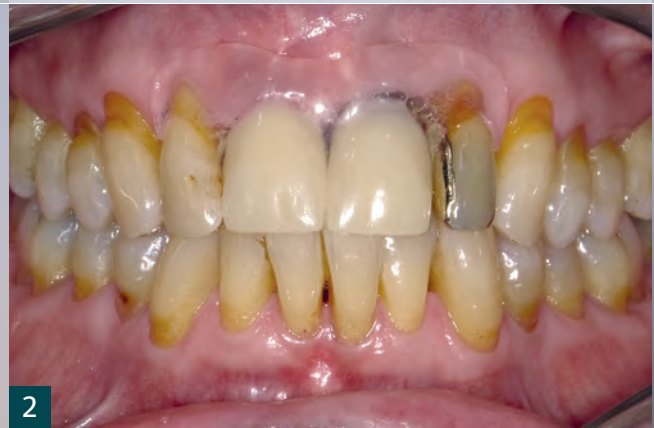
2 Interimsersatz regio 11 und 21.

Der Patient erhielt in der Übergangszeit eine Interimsprothese. Diese wurde aus astron Clearspint hergestellt, um den ästhetischen Ansprüchen in der Front gerecht zu werden (Abb. 2).

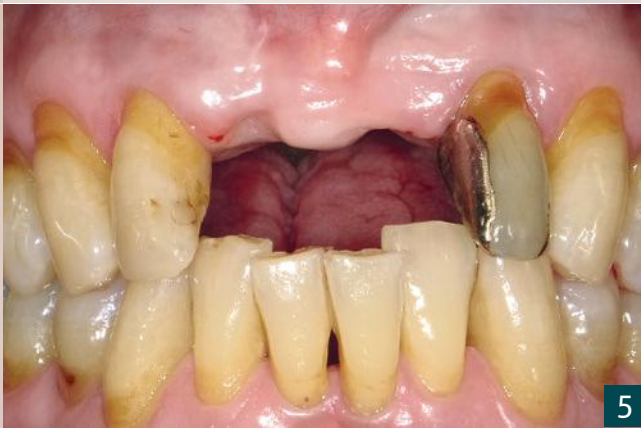
5 Präoperative Situation.

Fünf Monate nach Exaktion wurde ein DVT angefertigt zur Präimplantationsdiagnostik (Abb. 3, 4). Sechs Monate post extractionem des Zahnes 11 und nach erfolgreicher PA-Therapie (Abb. 5), erfolgte die Implantatinserterion regio 11 und 21 unter Infiltrationsanästhesie.

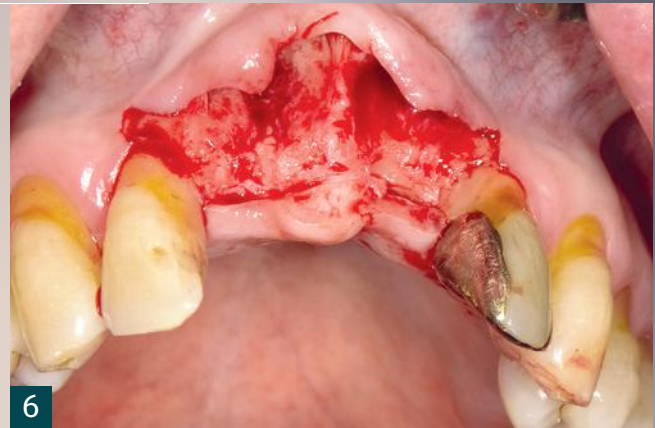
6 Lappenbildung.

Es wurde eine krestale Schnittführung mit vertikalen Entlastungsinzisionen um eine halbe Zahnbreite mesial bzw. distal an den Nachbarzähnen vorgenommen (Abb. 6). Das OP-Gebiet, besonders die vestibuläre Begrenzung, war somit gut einsehbar. Die Implantatbett-Aufbereitung erfolgte deutlich unterdimensioniert und die Implantate (3,75\*12 mm BLX Straumann) wurden handgeführt mittels Schraubendreher ca. 1-2 mm subkrestal eingebracht (Abb. 7-10). Das Einbringen mittels Schraubendreher

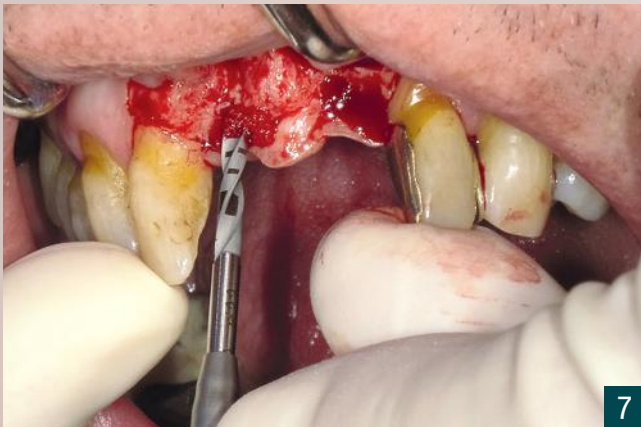
7 Implantatbett-Aufbereitung.

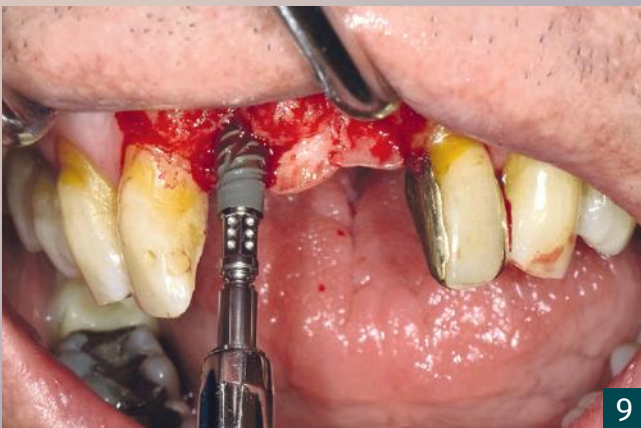
9 Implantatinsertion regio 11 BLX-Straumann.

bei unterdimensionierter Knochenbohrung ermöglicht hierbei die Richtungsänderung und Optimierung der Implantatposition, während des Einschraubens des Implantates. Der Schraubendreher wird somit während der Insertion geschwenkt, vor allem um den vestibulären Knochen vollständig zu erhalten. Dies ist aufgrund des speziellen Gewindedesigns des BLX-Implantates mit schneidendem Gewinde möglich. Das OP-Gebiet wurde dicht vernäht, als Nahtmaterial wurde Polytetrafluorethylen verwendet, da es von den Patienten als angenehm empfunden wird sowie eine äußerst gute Knüpfbarkeit und Biokompatibilität aufweist (Abb. 11).

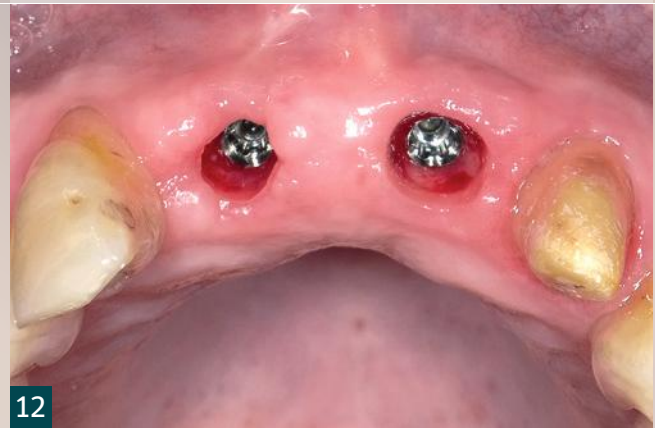
**12** Zustand nach Freilegung: ausgeformte Gingiva und präparierter Zahn 22.

Sieben Tage post-OP bei der Nahtentfernung zeigten sich reizlose Wundverhältnisse. Die geschlossene Einheilphase von drei Monaten verlief unauffällig. Der Reentry zur Freilegung erfolgte mit zwei einzelnen Inzisionen über den Verschlusschrauben regio 11 und 21, sodass keine Naht notwendig war. Die Deckschrauben der Implantate waren bereits knöchern integriert, sodass der Knochen oberhalb der Verschlusschraube vorsichtig mit einem scharfen Löffel entfernt wurde, um die Gingivaformer einzubringen. Abb. 12 zeigt die Situation eine Woche nach Ausformung der Gingiva mittels Gingivaformer, vor Abformung der Implantate in regio 11, 21 und des präparierten Zahnes 22.

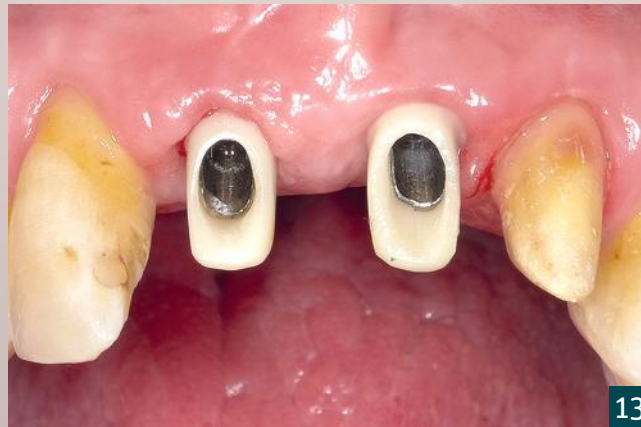
**13** Individuelle Zirkonoxid-Abutments auf Titan-Klebebasen.

Die Farbbestimmung erfolgte mittels Dentalkamera der Firma Shofu zur Übermittlung der individuellen Zahnfarbe ans zahntechnische Labor (Abb. 14). Als prothetische Versorgung wurden E.max-Kronen angefertigt mit individuellen Zirkonabutments auf Titan-Klebebasen. Die Abutments wurden verschraubt (Abb. 13), mit Teflonband verschlossen und die Kronen mit Panavia V5 zementiert (Abb. 15).

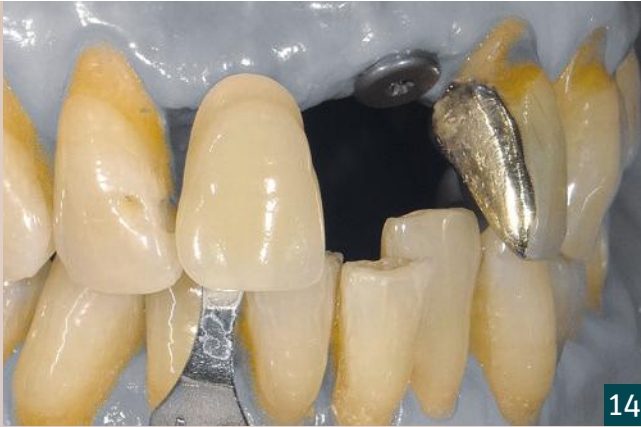
14 Zahnfarbbestimmung.

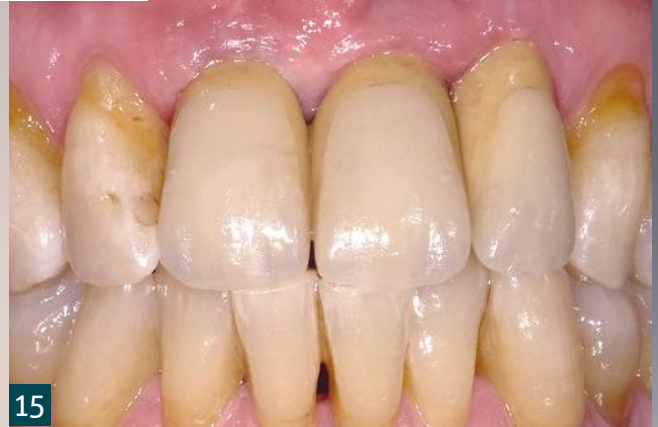
15 Kronen auf Implantaten regio 11 und 21 sowie auf Zahn 22.

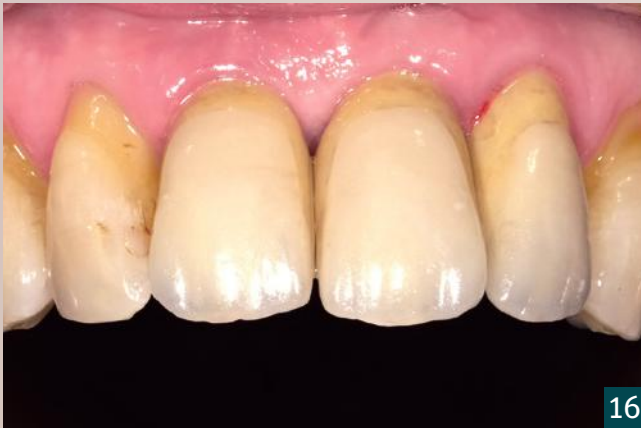
16 Kontrolle nach zwölf Monaten.
