Dr. med. dent. Jan Philipp Struckmeyer

# Die Neuversorgung von Blattimplantaten

**Extensionsimplantate (Blattimplantate) aus Titan, 1966 von Linkow konzipiert und im Laufe der Jahre mehrfach modifiziert, wurden in den 70er-Jahren von den zahnwurzelähnlich geformten enossalen Implantaten verdrängt. Brucherscheinungen waren bei Blattimplantaten keine Seltenheit und haben außerdem den Nachteil, dass nach Entfernung der verbleibenden Implantatanteile ein erheblicher Knochendefekt entstehen kann, der augmentiert und neu mit Implantaten versorgt werden muss.**

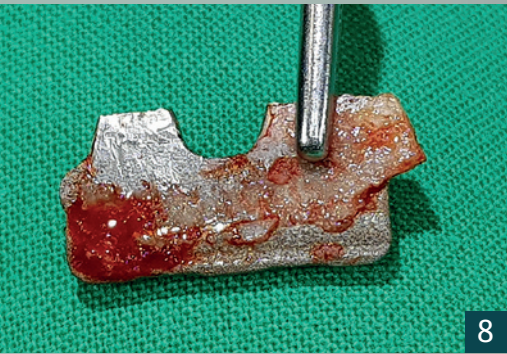
**8** Das komplette Blattimplantat extraoral.

dical Instinct) zu ersetzen. Interoperativ zeigte sich ein sehr schmaler Kieferkamm (Abb. 5) mit wenig attached Gingiva. Das Blattimplantat konnte vollständig vom Knochen gelöst werden (Abb. 6-8), hinterließ aber einen langen Knochendefekt (Abb. 9). Anschließend wurden zwei Implantate ( $\varnothing$  4,0, L 10 mm) inseriert (Abb. 10) und das Knochendefizit mit einer Mischung aus Eigenknochenbohrspänen und allogenem Knochenersatzmaterial (Puros), gemischt mit PRGF (BTI) nach dem Kieler Sushi Prinzip, aufgebaut (Abb. 11). Diese gut adaptierbare „Knochenmasse“ (Abb. 12) kommt auch ohne zusätzliche Fixiertechniken wie Nägel, Schrauben oder titanverstärkte Membranen aus, was neben der guten Knochenheilung der Patientin Kosten erspart. Der Defekt wurde mit einer Kollagenmembran (Ossix Volumax, Regedent) und einer Fibrinmembran abgedeckt. Der deutliche Volumenzuwachs am Kieferknochen musste sicher abgedeckt werden. Dazu wurde der Lappen lingual und bukkal am Periost geschlitzt, mit 5,0 PTFE-Fäden spannungsfrei vernäht und ein Kontrollröntgenbild erstellt (Abb. 13).

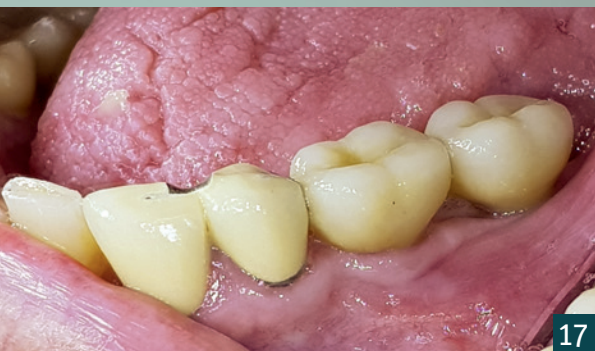
17

- 17** Drei Wochen später wurde die prothetische Versorgung eingegliedert.
- 18** Stabile Knochenverhältnisse drei Monate nach prothetischer Versorgung.

um die Implantate (Abb. 16). Drei Wochen später konnte die Patientin mit zwei monolithischen Kronen festsetzend versorgt werden (Abb. 17). Sie war von dem schnellen, komplikationsfreien und schmerzlosen Verlauf sehr angetan. Drei Monate später zeigt sich eine reizlose Schleimhautsituation bei röntgenologisch stabilen Knochenverhältnissen (Abb. 18).
