Raus und rein ... Sofortversorgung in der ästhetischen Zone

Christian Dürr

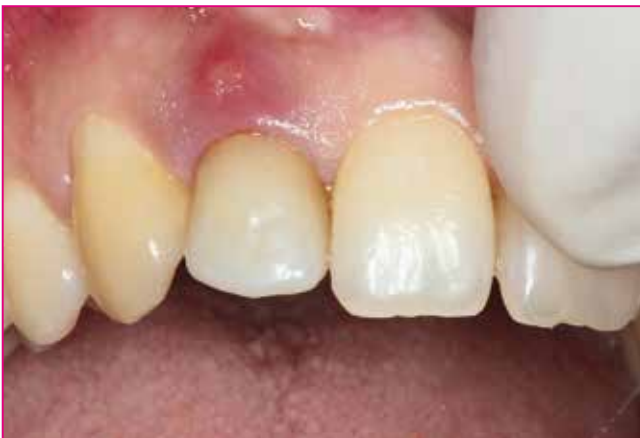
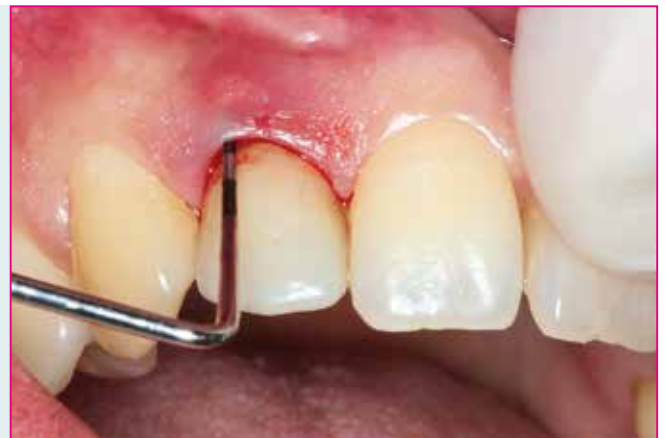
Abb. 1, 2: Ausgangssituation.

Die 41-jährige gesunde Patientin stellte sich wegen einer weißlichen Verfärbung vestibulär am Zahn 12 (Abb. 1) bei mir in der Praxis vor. Sie hatte eine gute Mundhygiene, zweimal jährlich ließ sie eine professionelle Zahnreinigung durchführen. Bei der klinischen und röntgenologischen Untersuchung (Abb. 2-6) zeigte sich ein wahrscheinlich durch eine auf einem Stiftaufbau mit Aufbaufüllung verankerte leicht mobile Krone ausgelöster Knocheneinbruch. Dieser parodontale Defekt wiederum war Ursprung eines Fistelganges, der sich vestibulär an der Oberfläche der Gingiva manifestierte. Auf dem präoperativ angefertigten DVT war ein apikaler Knochendefekt zu erkennen. Die vestibuläre

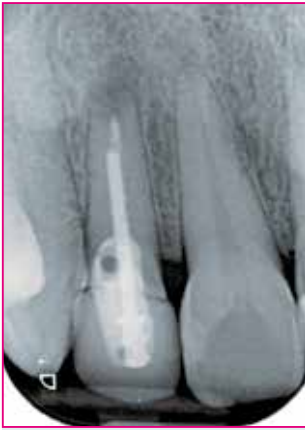
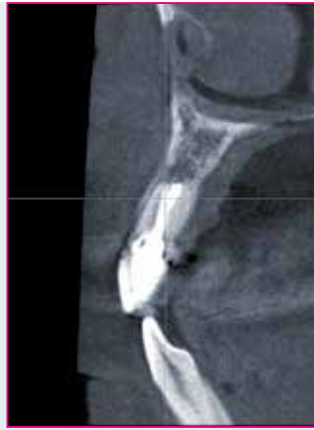
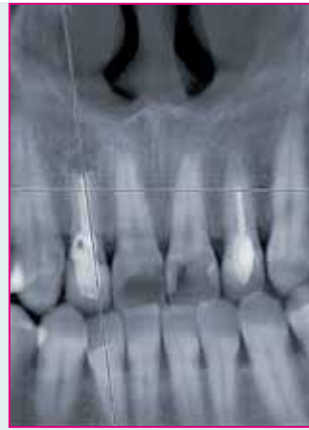
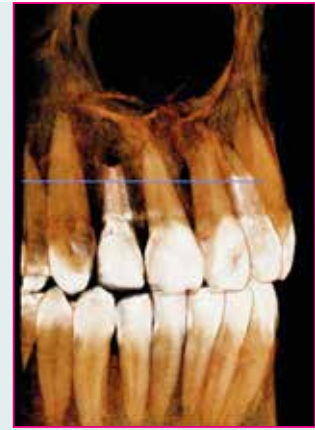
Abb. 3-6: Klinische und röntgenologische Untersuchung.

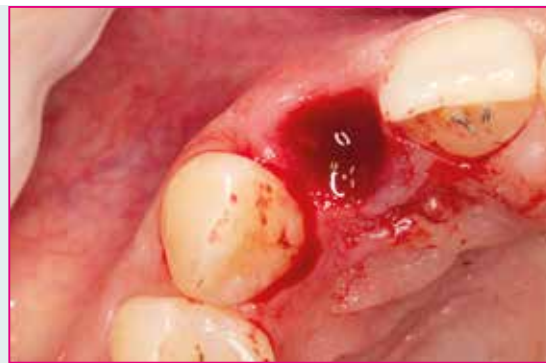
Abb. 8: Die Extraktionsalveole mit intaktem Weichgewebe.

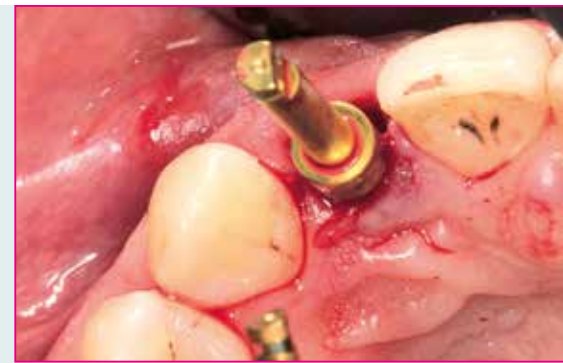
Abb. 9: Kontrolle der Pilotbohrung. Die Implantatposition liegt am palatinalen Alveolenrand.

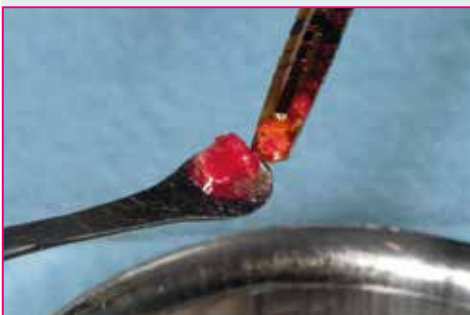
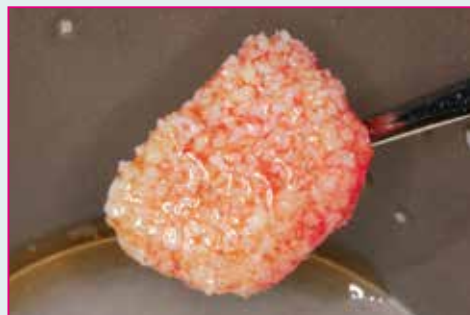
Abb. 10, 11: Herstellung des „sticky bone“. i-PRF, α -PRF (Mectron Dental), Bio Oss (Geistlich GmbH) und aus der Bohrung gewonnene Knochenspäne werden vermengt.

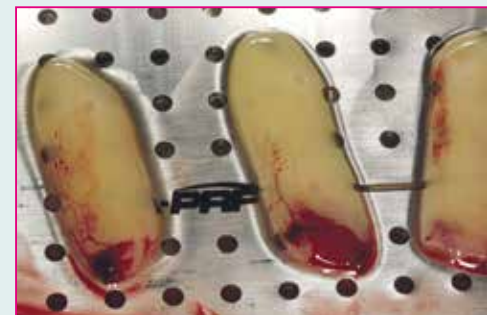
Abb. 12: α -PRF-Streifen nach Herstellung.

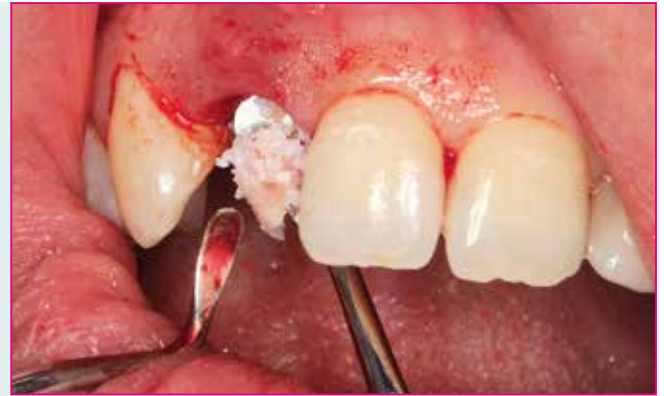
Abb. 14: Der aus der Inkongruenz zwischen Alveole und Implantat entstandene Bereich wird vor und nach Eindrehen des Implantates mit sticky bone aufgefüllt.

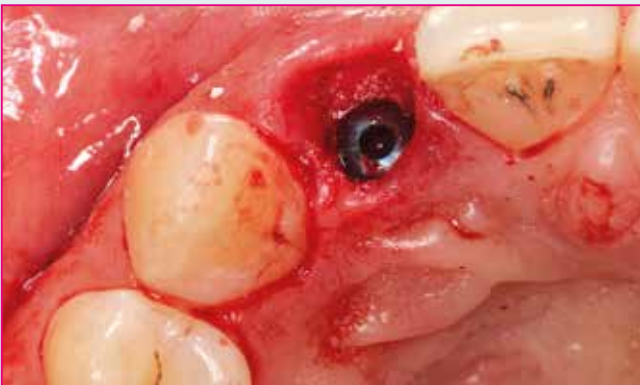
Abb. 15: Wichtig bei Augmentation nach Implantation: Das Implantatlumen muss mit einem Einheilkäppchen abgedichtet werden, damit das Implantat im Inneren nicht verunreinigt wird.

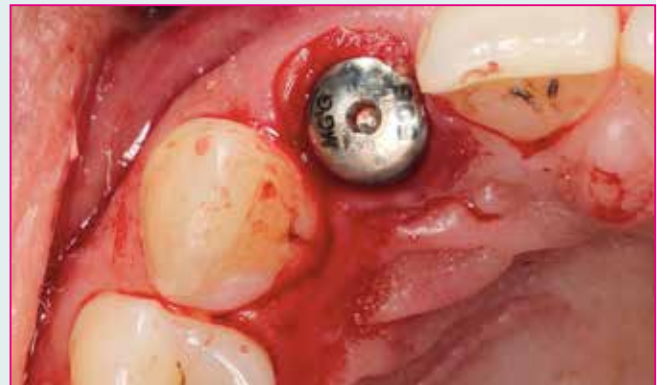
Abb. 16: Mit eingeschraubtem Gingivaformer und abschließend eingebrachtem α -PRF.

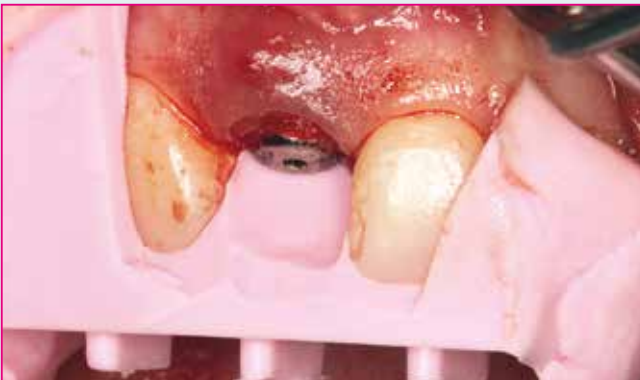
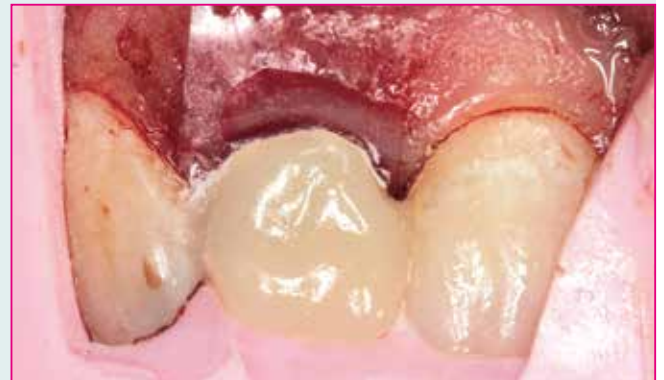
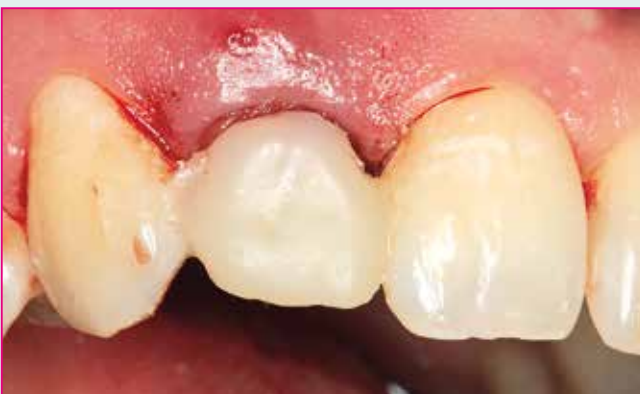
Abb. 17-19: Unter Zuhilfenahme eines Vorwalls wurde im direkten Verfahren ein Provisorium aus Komposit angefertigt. Der Eingriffsbereich wurde mit einem Separierstreifen geschützt.

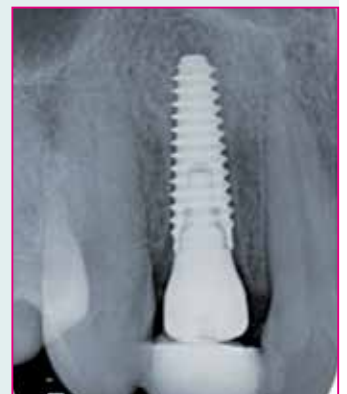
Abb. 20: Kontrollröntgen nach dem Eingriff.

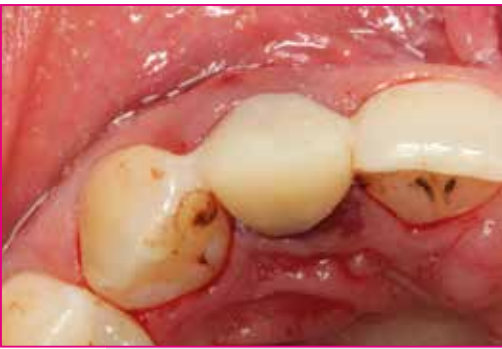
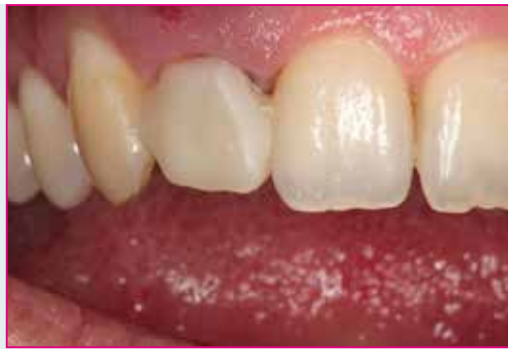
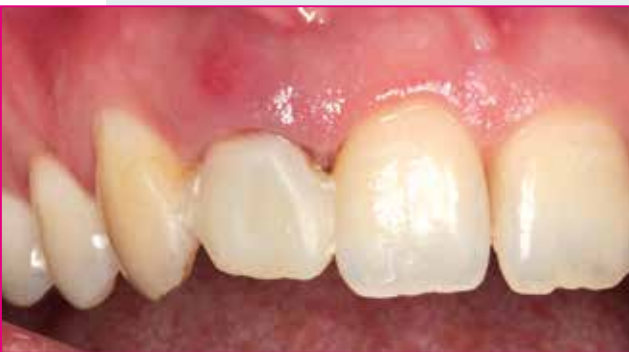
Abb. 21-24: Kontrolle der Situation nach einer Woche.

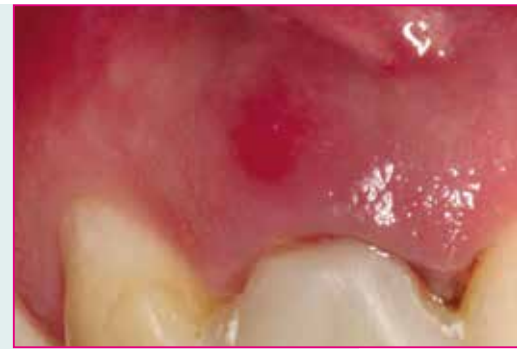
Abb. 23: Fistelgang eine Woche später.

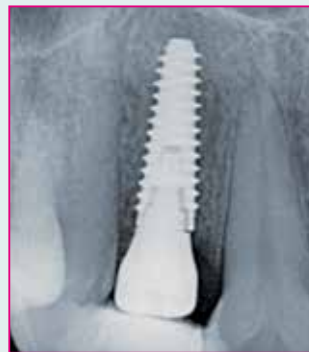
Abb. 25: Röntgenkontrolle nach drei Monaten.

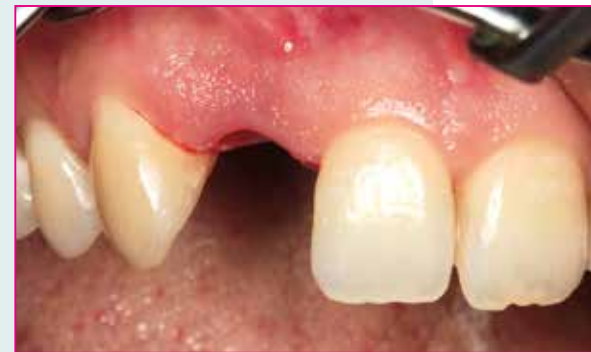
Abb. 26: Reizlose Schleimhaut nach Abnahme des Gingivaformers.

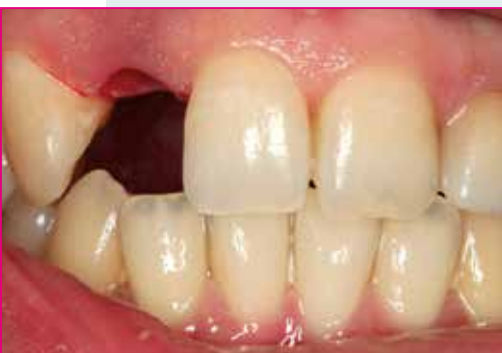
Abb. 27: Zustand in Schlussbiss-Situation.

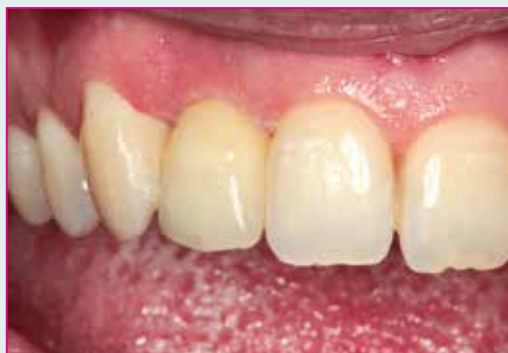
Abb. 28: Die fertige Krone verklebt auf einem individuellen Zirkonoxidabutment. Der Fistelausgang ist nicht mehr zu erkennen.

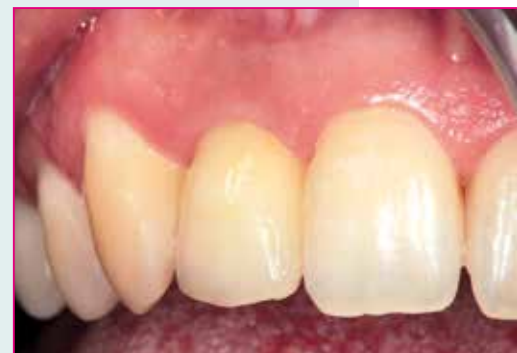
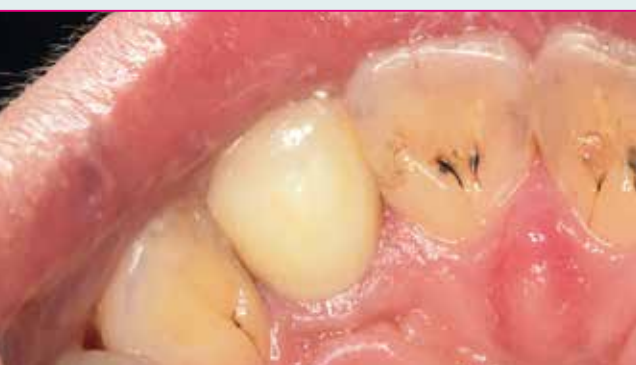
Abb. 29-30: So stellte sich die Situation sechs Monate nach definitiver Versorgung und acht Monate nach dem Eingriff dar. Die Schleimhautsituation ist zufriedenstellend.
